Qhapaq Ñan

Sistema Vial Andino

Obras de conservación con
participación comunitaria en sitios
del Patrimonio Mundial.

Christian Vitry
Amelia Pérez Trujillo

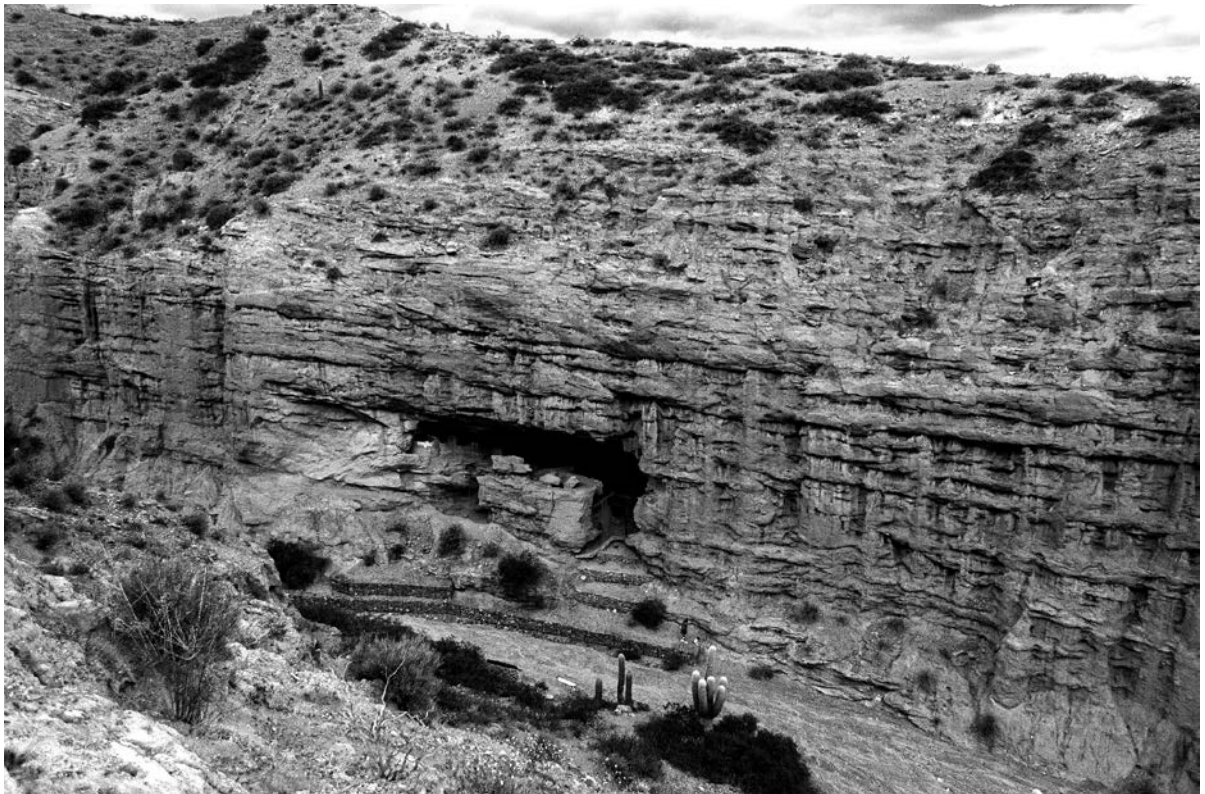
El sitio está emplazado en una cueva o alero profundo de areniscas de la formación geológica Pirguas. En la entrada se depositó, por derrumbe, un gran bloque de roca del techo, dividiendo el acceso en dos sectores. La oquedad alcanza una altura de 5 m, un ancho máximo de 26 m y 23 m de profundidad.

En el interior de la cavidad se han construido 24 estructuras de barro contiguas, dispuestas en forma perimetral, siguiendo la morfología de la cueva. Las estructuras comprenden depósitos de almacenaje de planta poligonal regular y construcciones más pequeñas de planta rectangular, de paredes bajas, que se interpretan como bandejas para desgranar mazorcas. En su primer relevamiento, los responsables asignaron un número a cada estructura, iniciado desde el nivel superior al Este de la cueva y en el sentido de las agujas del reloj (Tarragó y González, 2003).

Figura 11: Vista general del alero de Los Graneros de La Poma. Fotografía Christian Vitry.

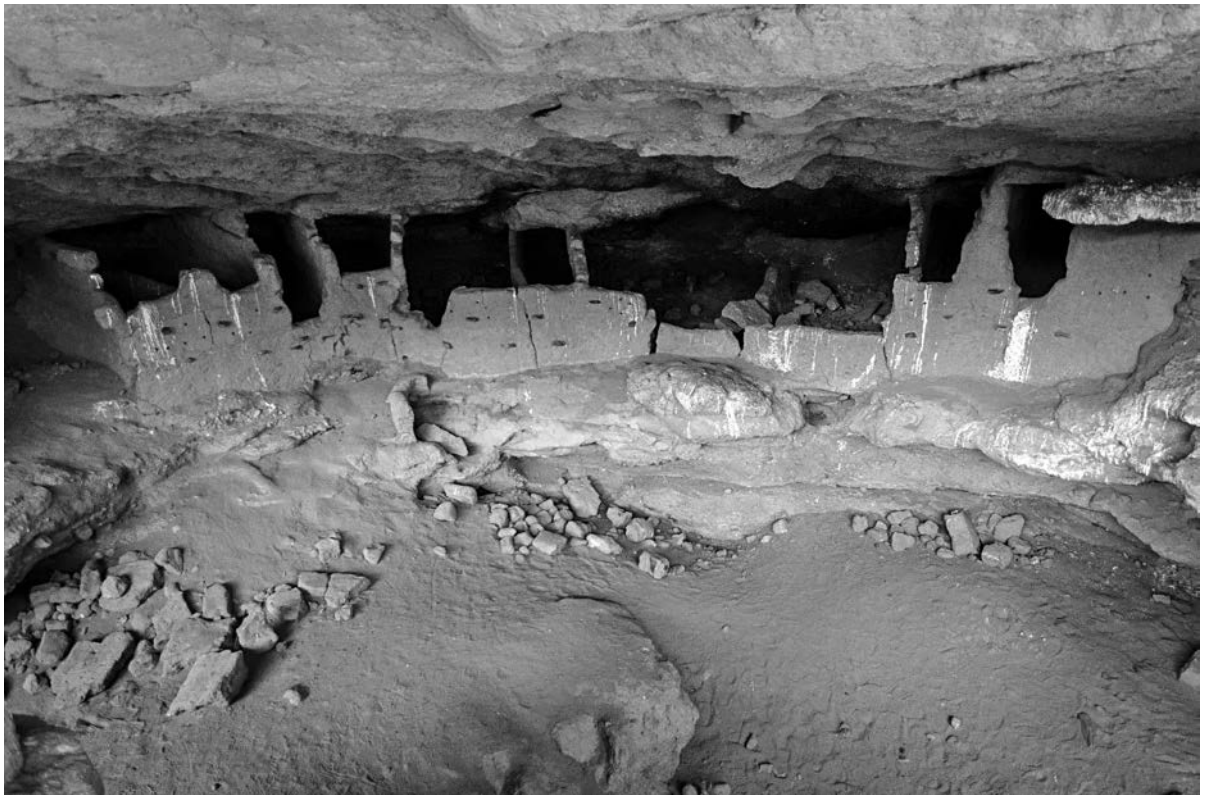
Figura 13: Al fondo del profundo alero se localiza la mayor concentración de silos con tabiques de paredes rectas que forman un poco más de una docena rectángulos y trapecios. En las paredes externas se pueden ver orificios de respiración y rocas alargadas que debieron servir para sostener estantes y optimizar el espacio vertical. Fotografía Christian Vitry.

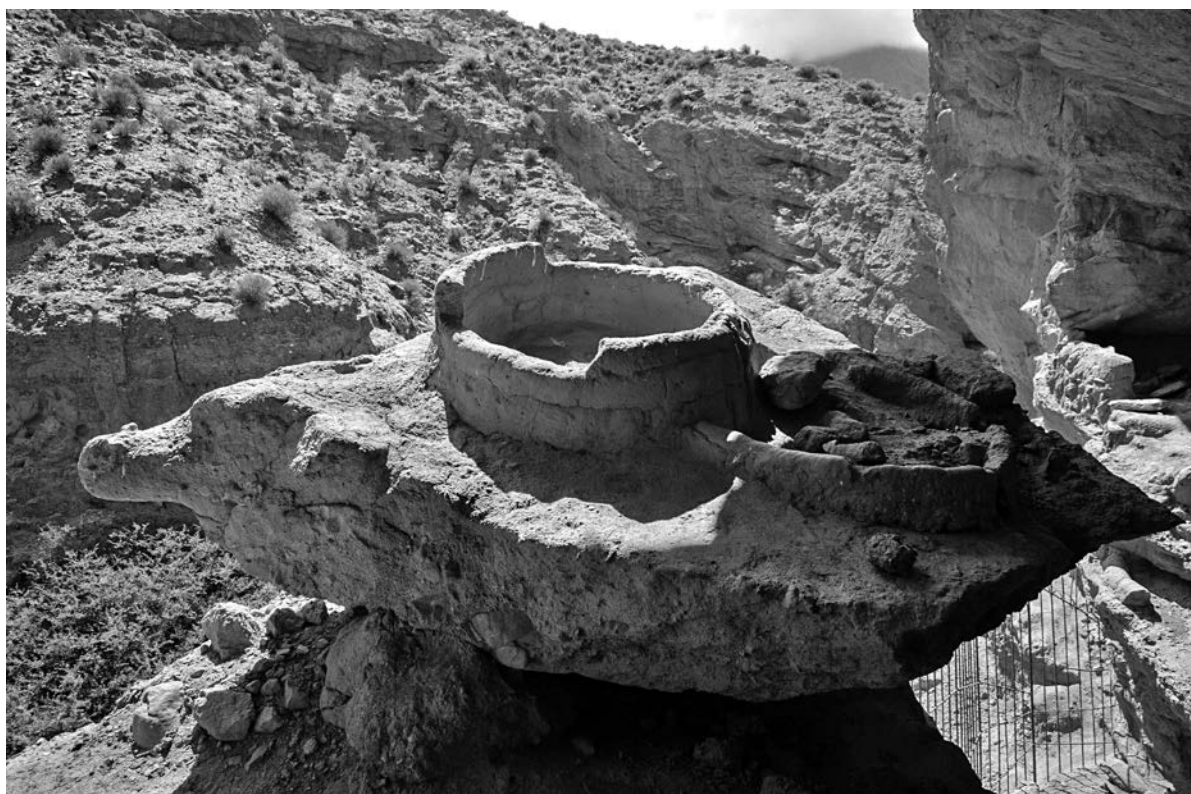
Figura 14: Las bateas y los silos fueron construidos de la misma forma, superponiendo tiras de barro o “chorizos” horizontalmente, de la misma manera en que se confeccionan los recipientes cerámicos. Fotografía Christian Vitry.

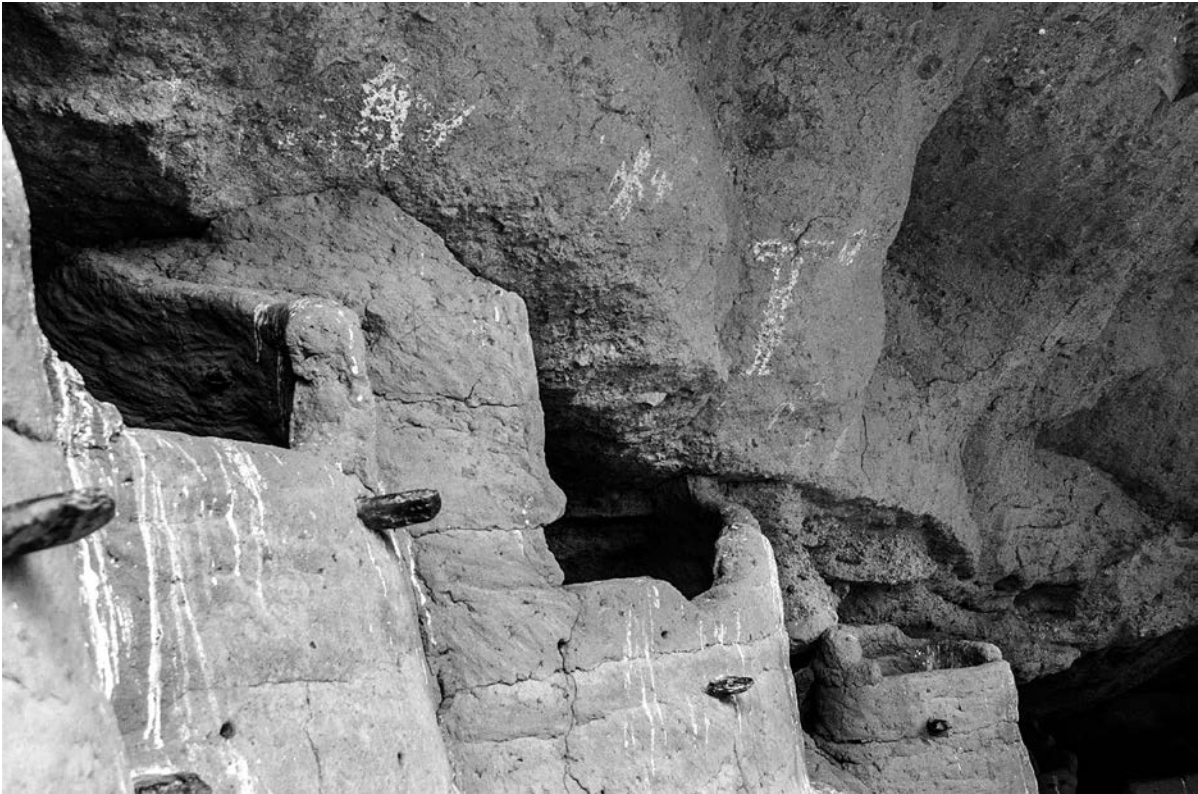
Sobre la cara oriental del alero se pueden apreciar pinturas rupestres con motivos de figuras antropomorfas pintadas mayormente en color blanco, aunque hay detalles poco visibles en color rojo, amarillo y verde. Aparentemente, estas serían anteriores a la construcción de los silos, ya que hay algunos motivos que fueron cubiertos con las estructuras de barro.

Figura 19: Sector oriental del alero de los Graneros de La Poma donde están las pinturas rupestres. (Fotografía Bernardo Cornejo Maltz).

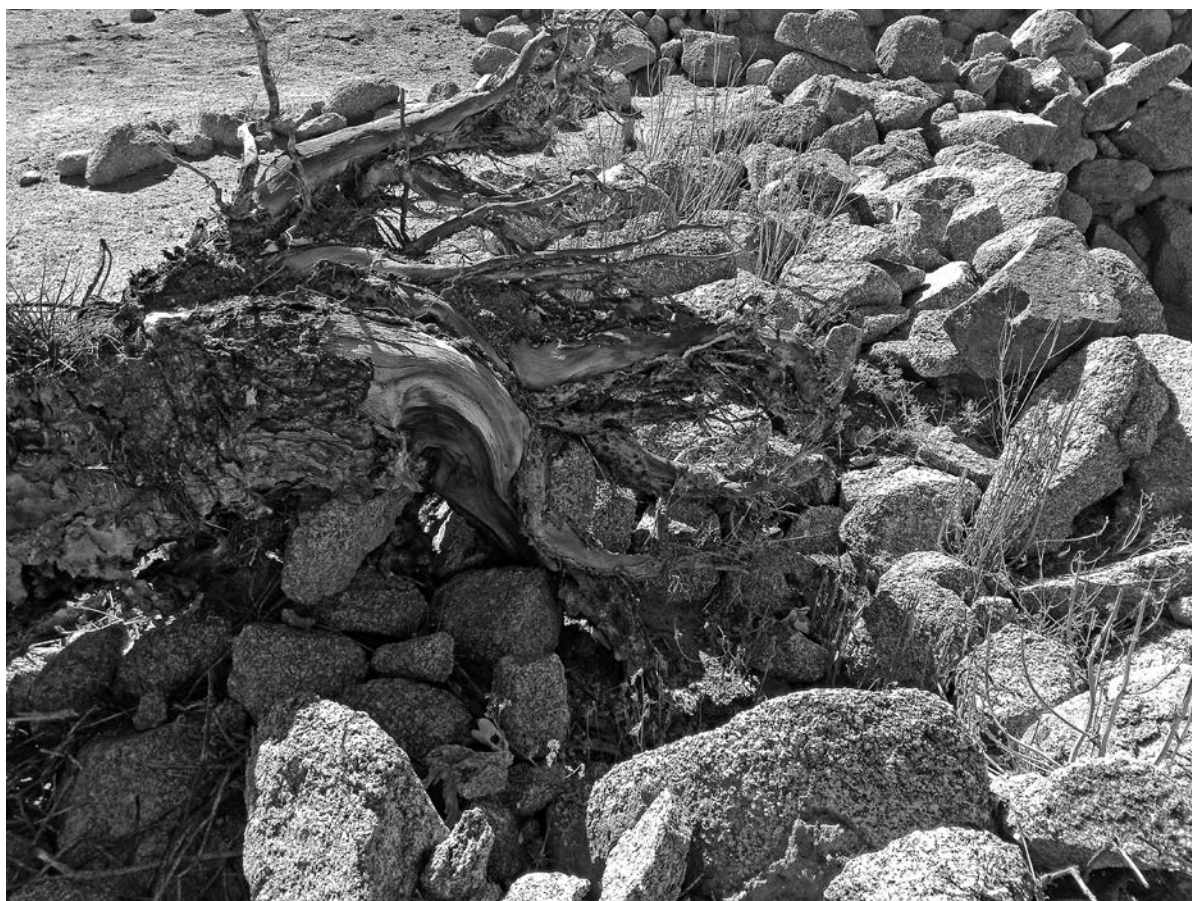
Figura 26: Raíz de cardón, se observa como al colapsar arrastró elementos líticos de un tramo de muro. Fotografía Amelia Pérez Trujillo.

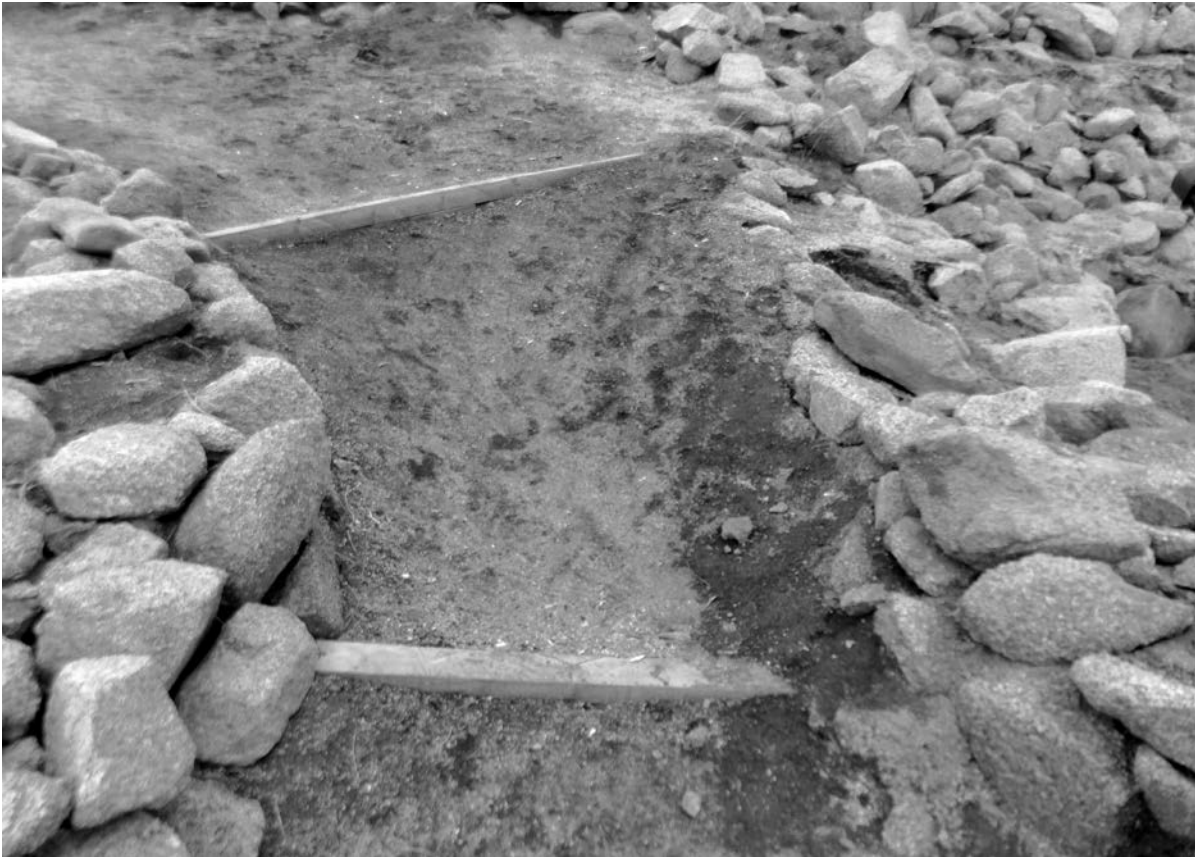
Figura 27: Tabiques de madera transversales al camino para evitar la erosión del suelo por el tránsito de los visitantes. Fotografía Christian Vitry.

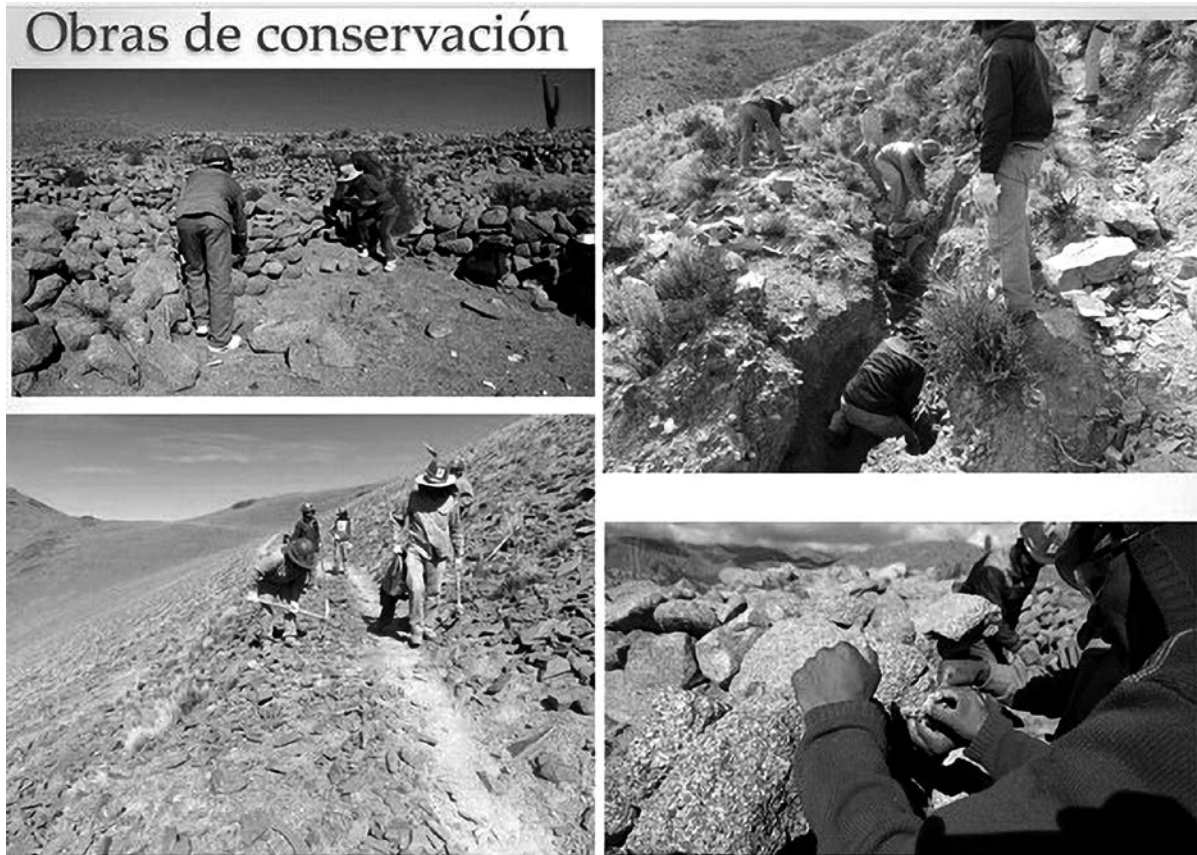
Figura 31: Imágenes de las obras de conservación llevadas a cabo en recintos y caminos entre Tastil y Las Capillas.

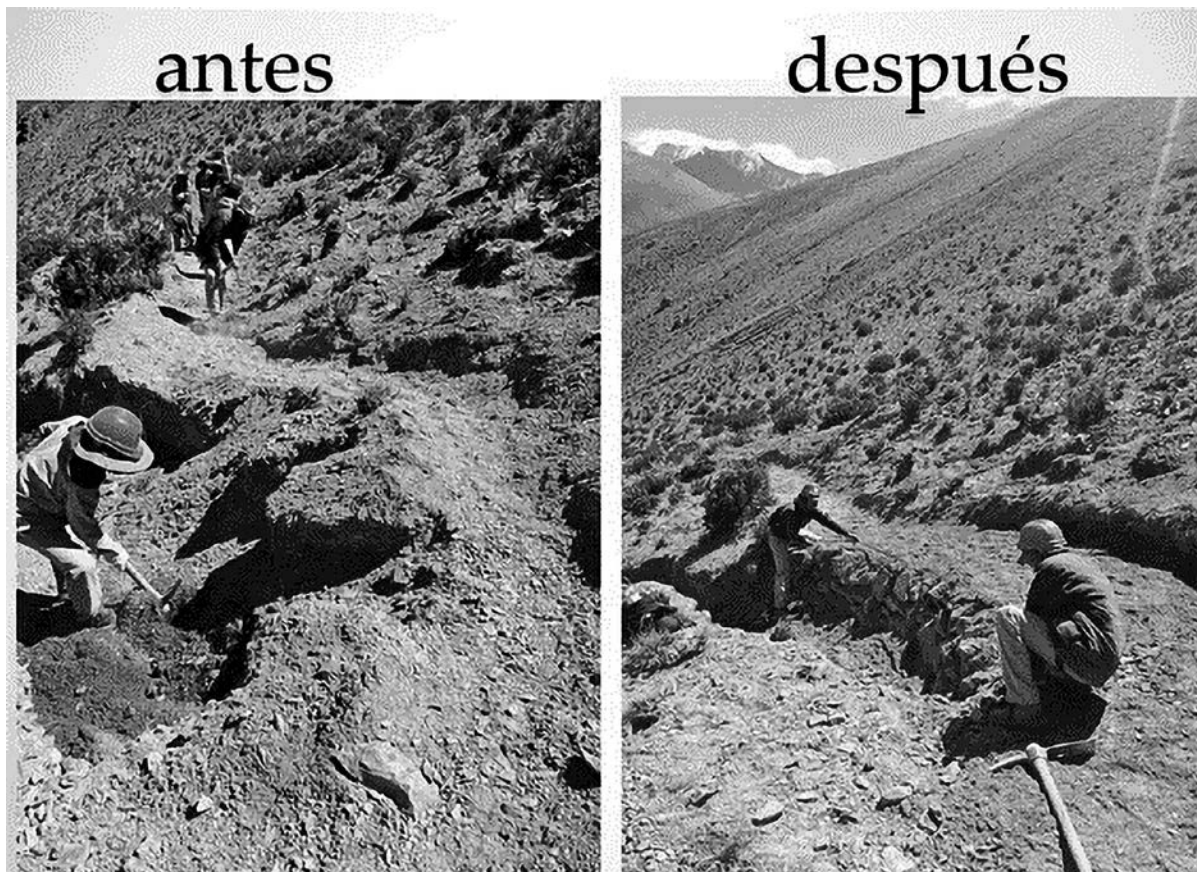
Figura 32: Restauración de un segmento de camino afectado por la acción hídrica.

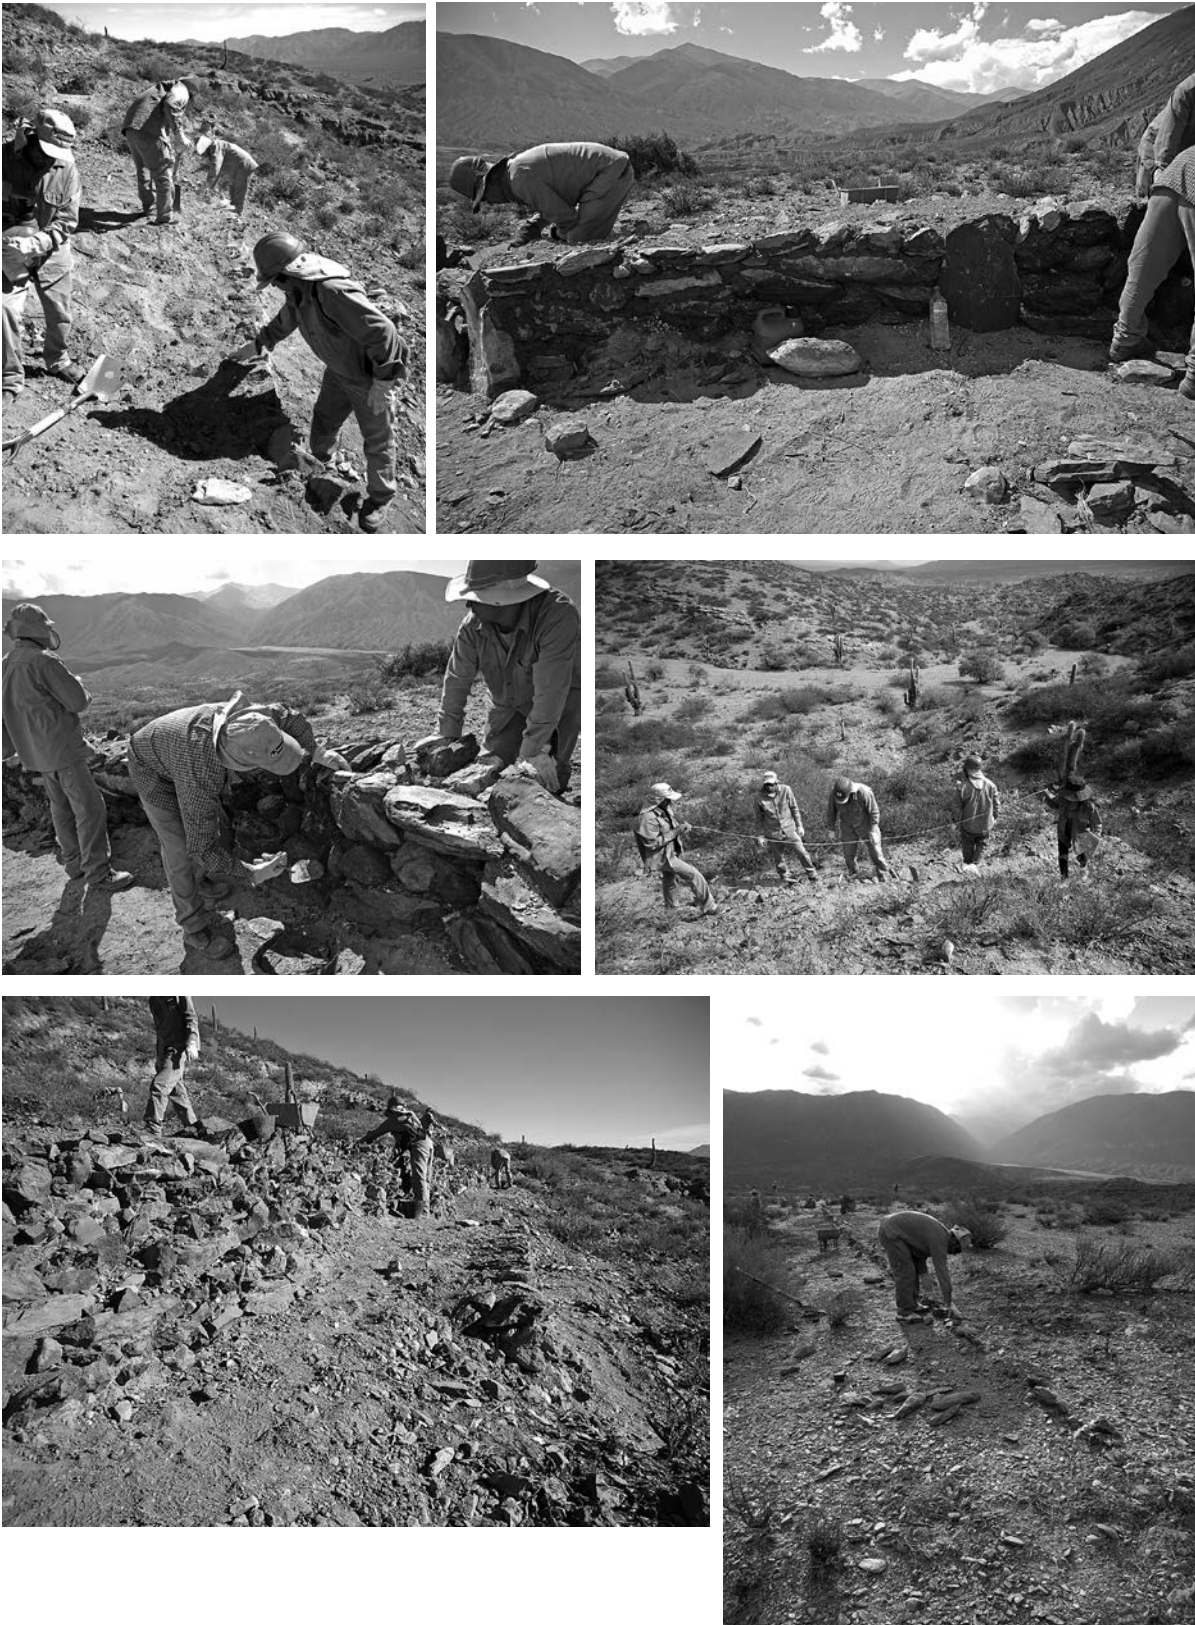
Figura 40: Proceso de intervención de muros en el sitio Las Peras – Sauzalito (La Poma). Fotografías Amelia Pérez Trujillo.

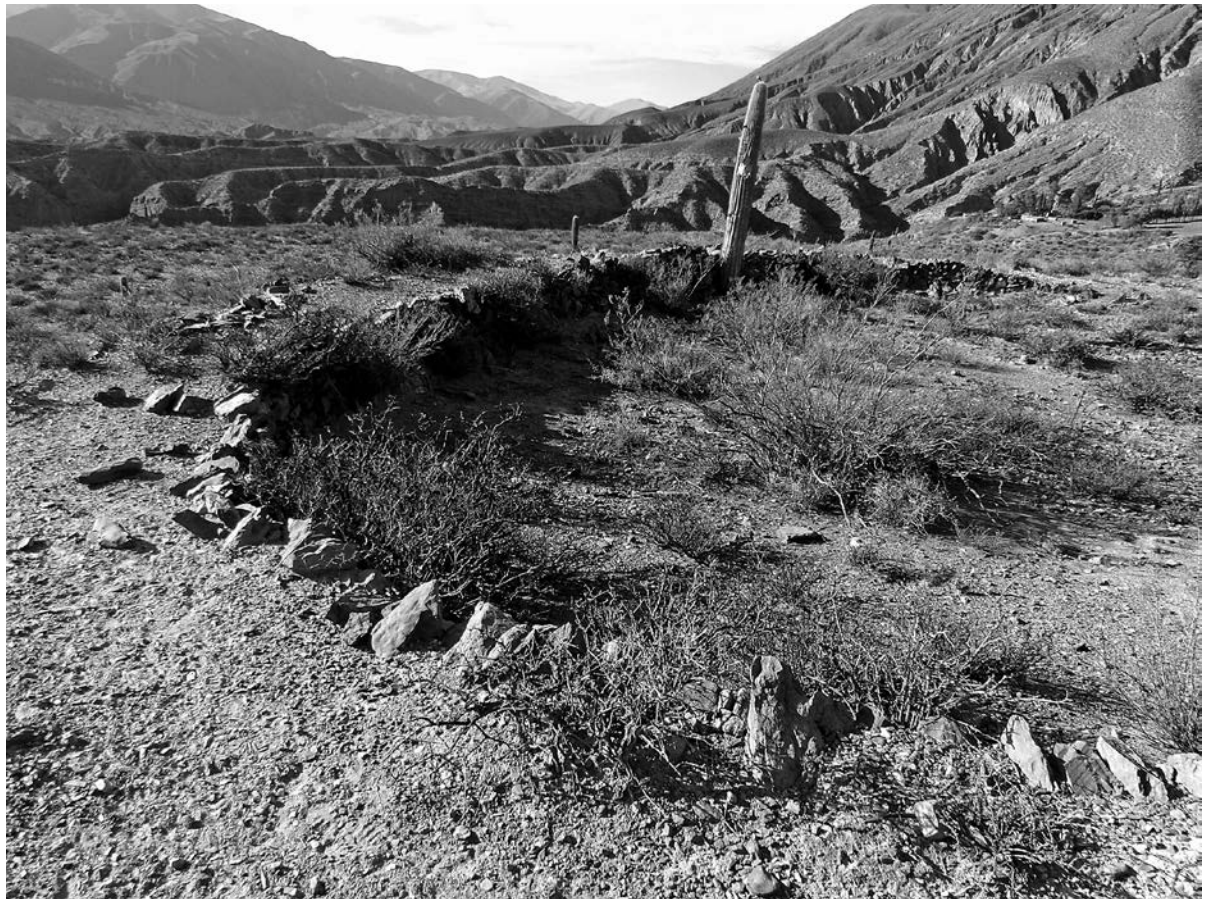
Figura 44: Antes, durante y después de la intervención de la represa (Estructura N° 01).

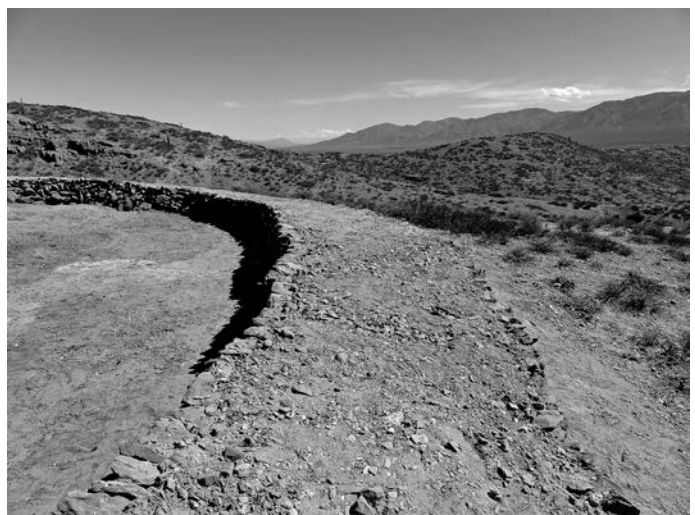
Figura 45: Vista general de la represa de Las Peras luego de su restauración arqueológica.

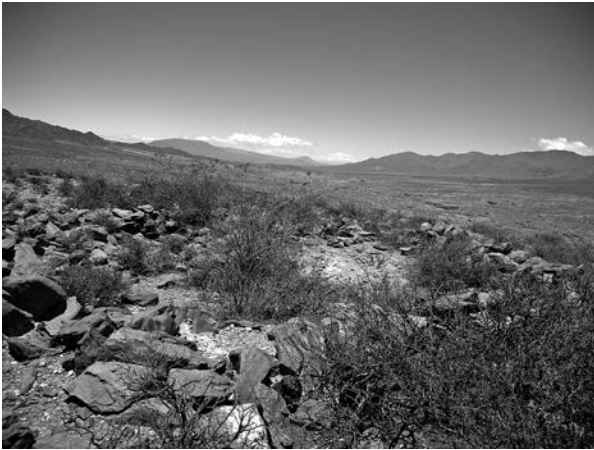
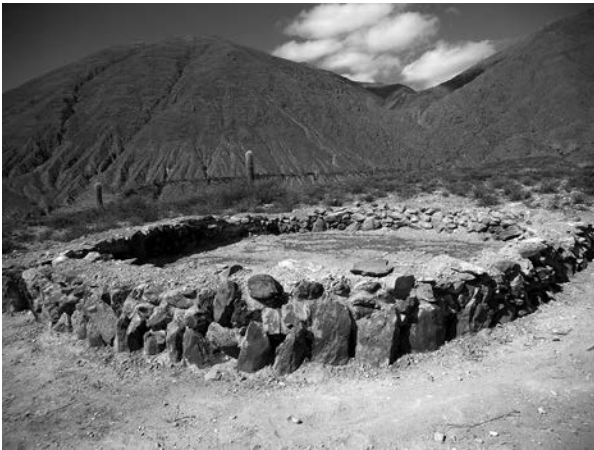
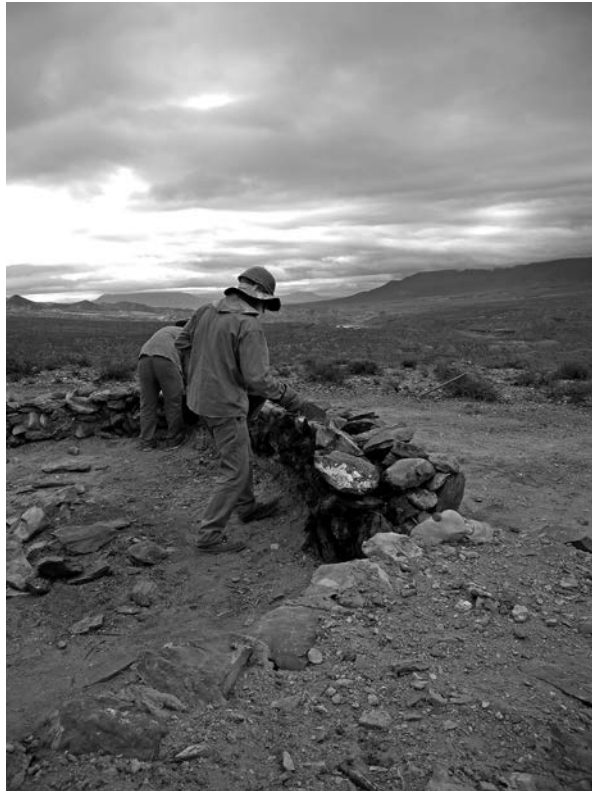
Figura 46: “Casa del Guardián” (Estructura N° 03), antes, durante y después de su intervención.

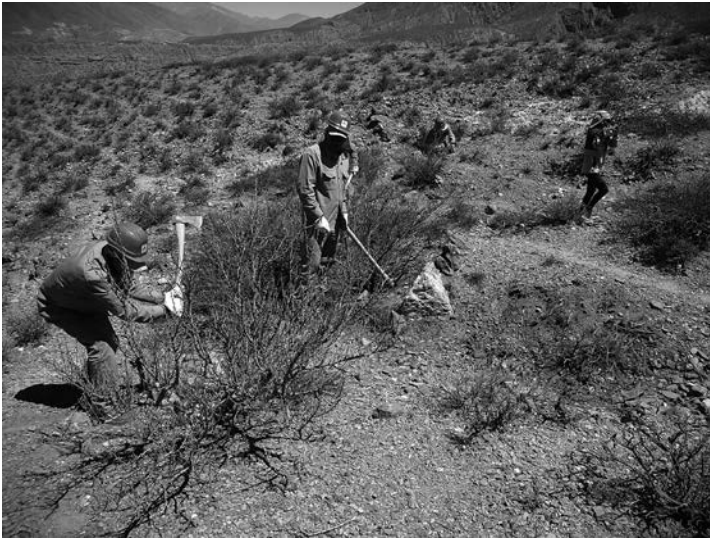
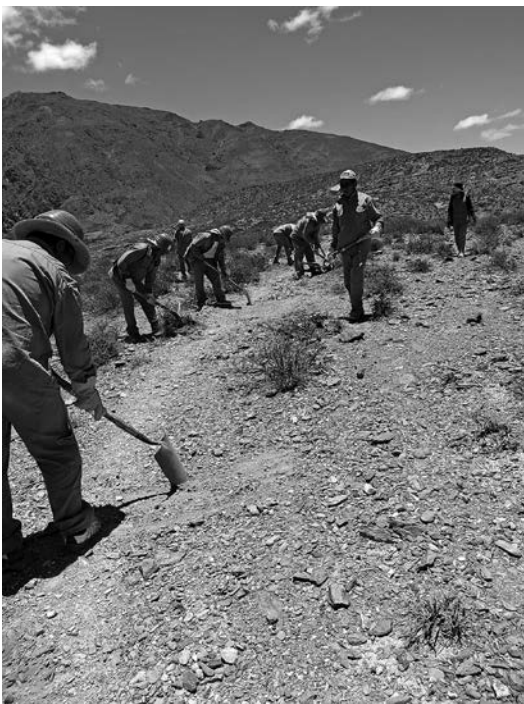
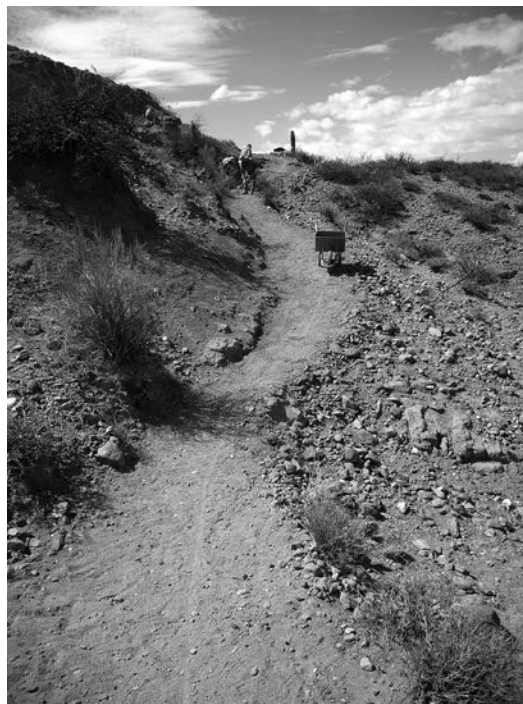
Figura 47: Secciones de camino, antes, durante y después de su recuperación. Fotografía Amelia Pérez Trujillo.

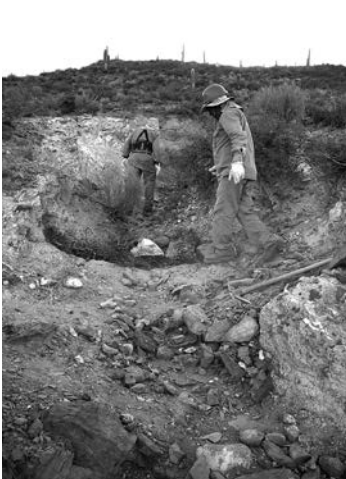
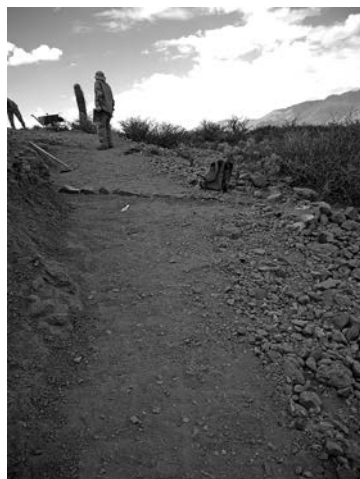
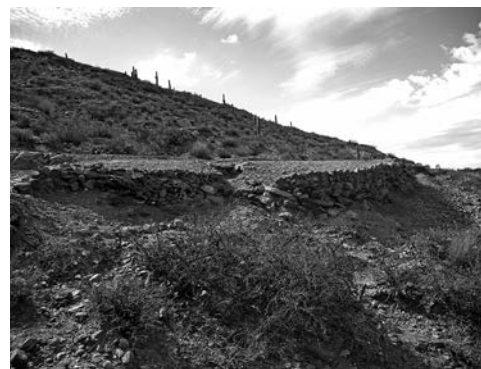
Figura 48: Sangrías y muros de contención, contruidos para estabilizar el sector.

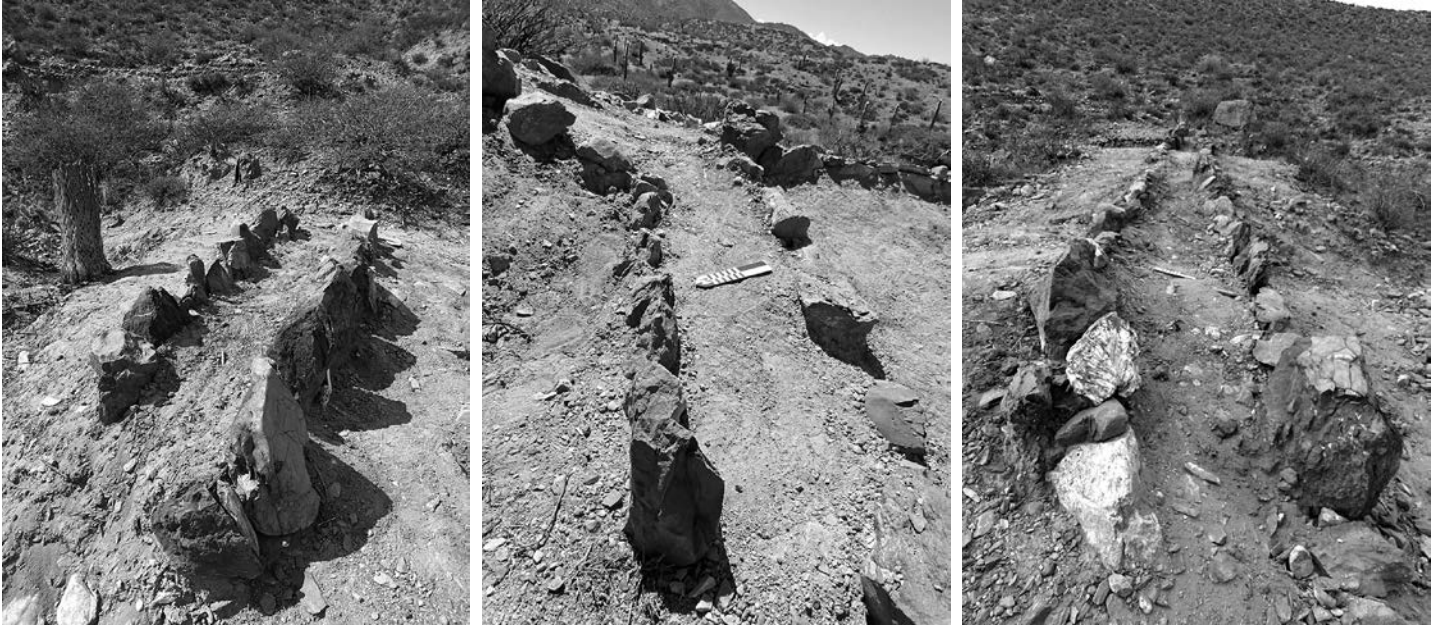
En el tramo las Peras-Sauzalito se evidencia todo un sistema hidráulico, conformado por canales de diferente ancho y dirección los que se encontraron muy deteriorados, se priorizó la intervención de un sistema de canales en el sector “A”, efectuando las partidas de consolidación, restitución y relleno con material propio.

Figura 49: Canales de irrigación, elementos constantes en todo el espacio agrícola del sitio arqueológico.

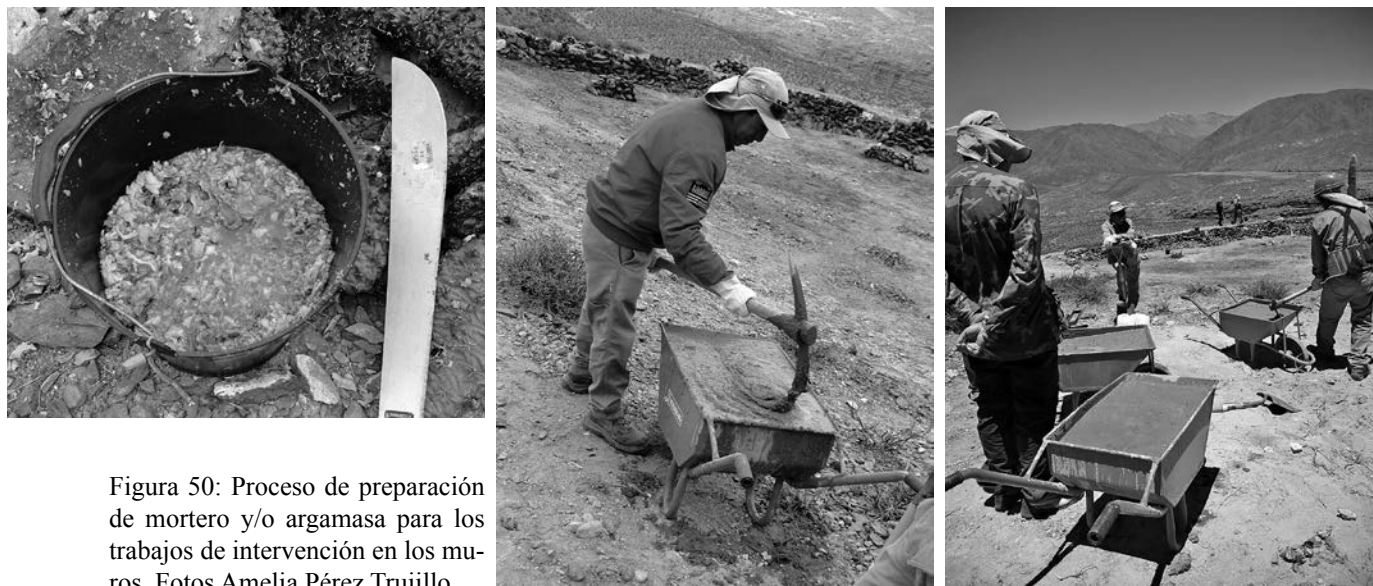
Figura 50: Proceso de preparación de mortero y/o argamasa para los trabajos de intervención en los muros. Fotos Amelia Pérez Trujillo.

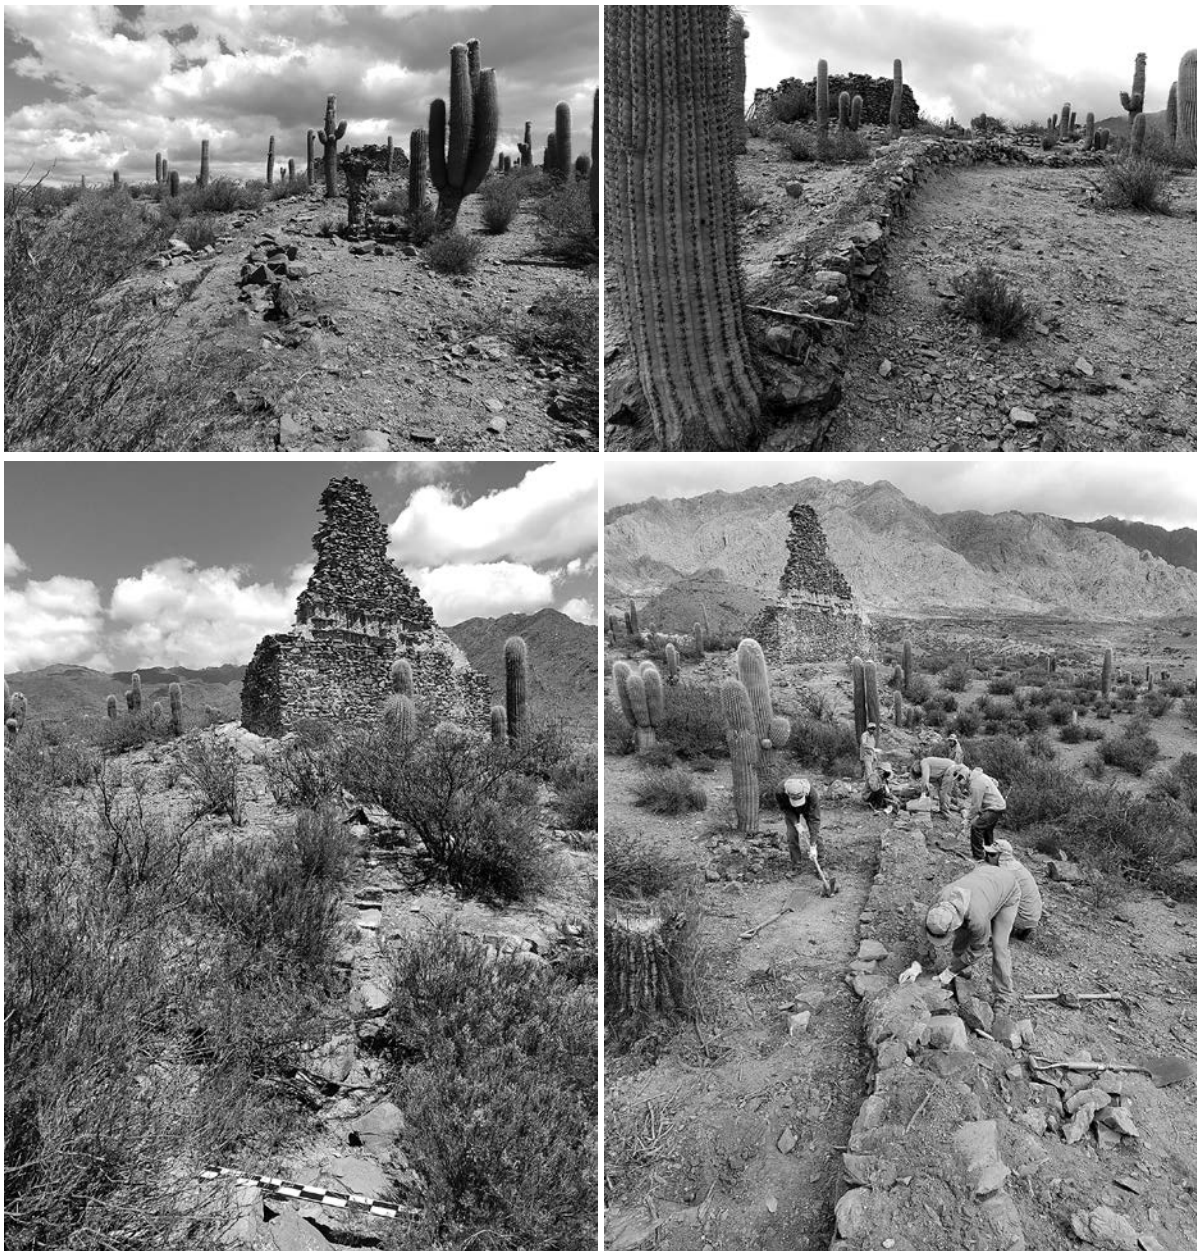
Figura 52: Muro de la plaza ceremonial que nace en la Kallanca del sitio Potrero de Payogasta. Izquierda: antes de la restauración; derecha: durante y después de la restauración. Fotografías Christian Vitry.

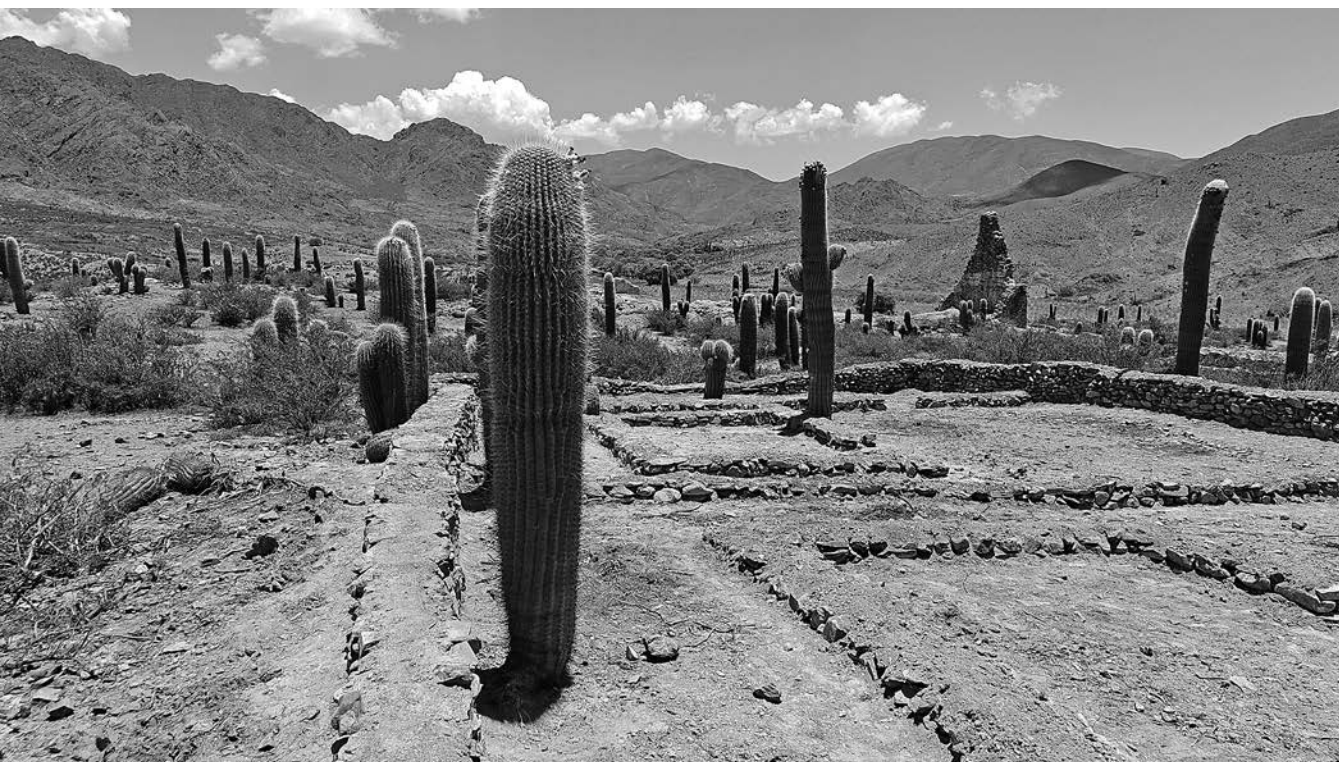
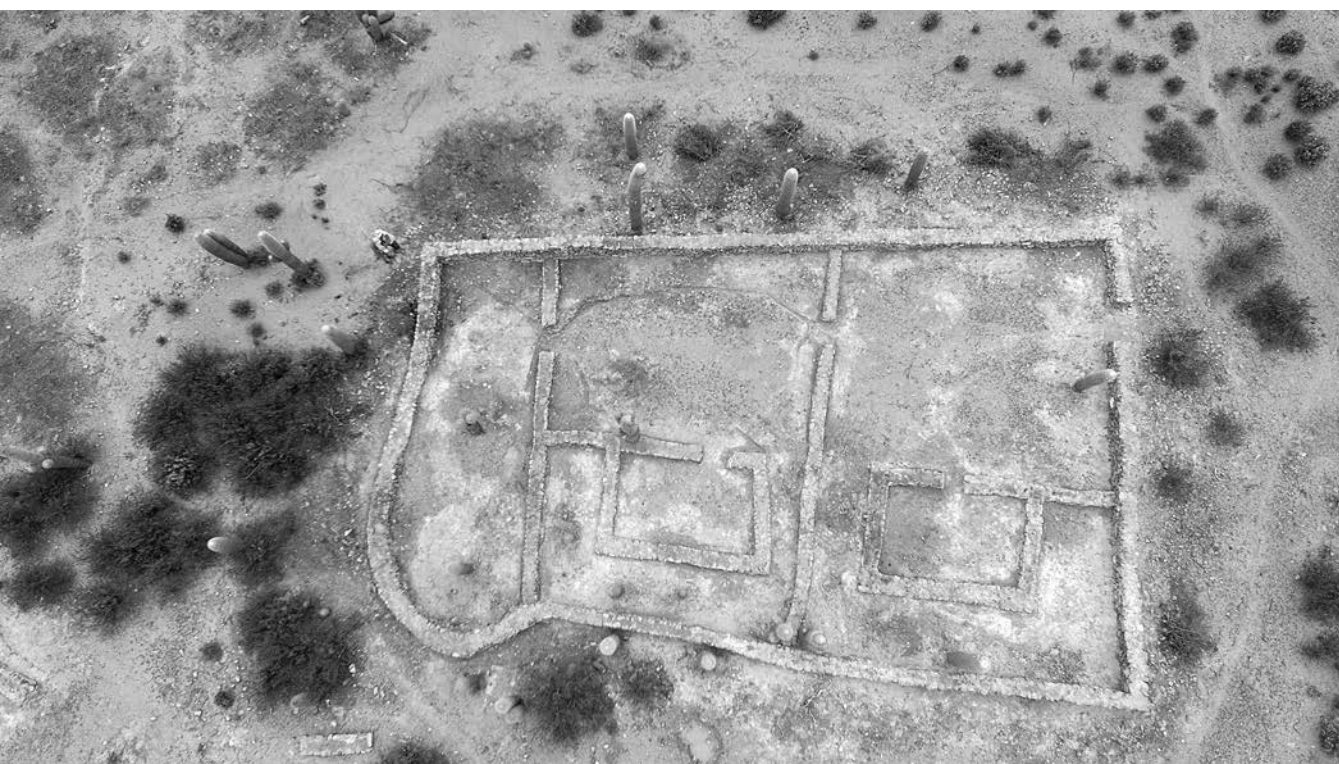
Figura 53: Kancha o Recinto Perimetral Compuesto Después de la restauración. Fotografías Christian Vitry y Niv Schmilchuk (Drone).

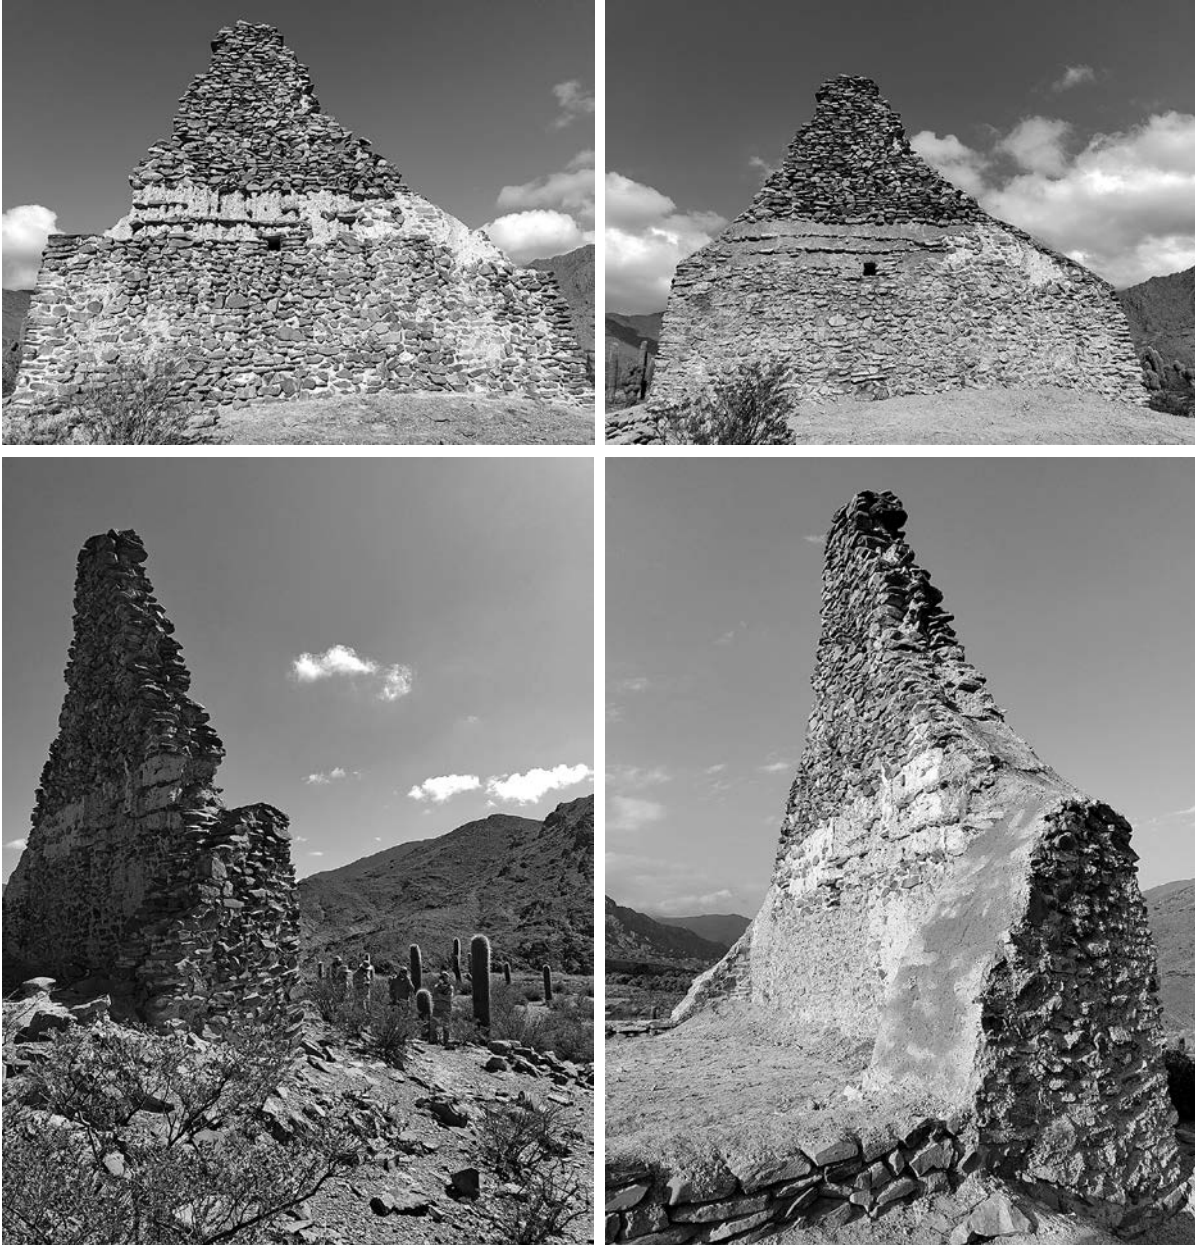
Figura 54: Hastial de la Kallanca de Potrero de Payogasta antes y después de las tareas de restauración. Fotografías Christian Vitry.
