Qhapaq Ñan

Sistema Vial Andino

Obras de conservación con
participación comunitaria en sitios
del Patrimonio Mundial.

Christian Vitry
Amelia Pérez Trujillo

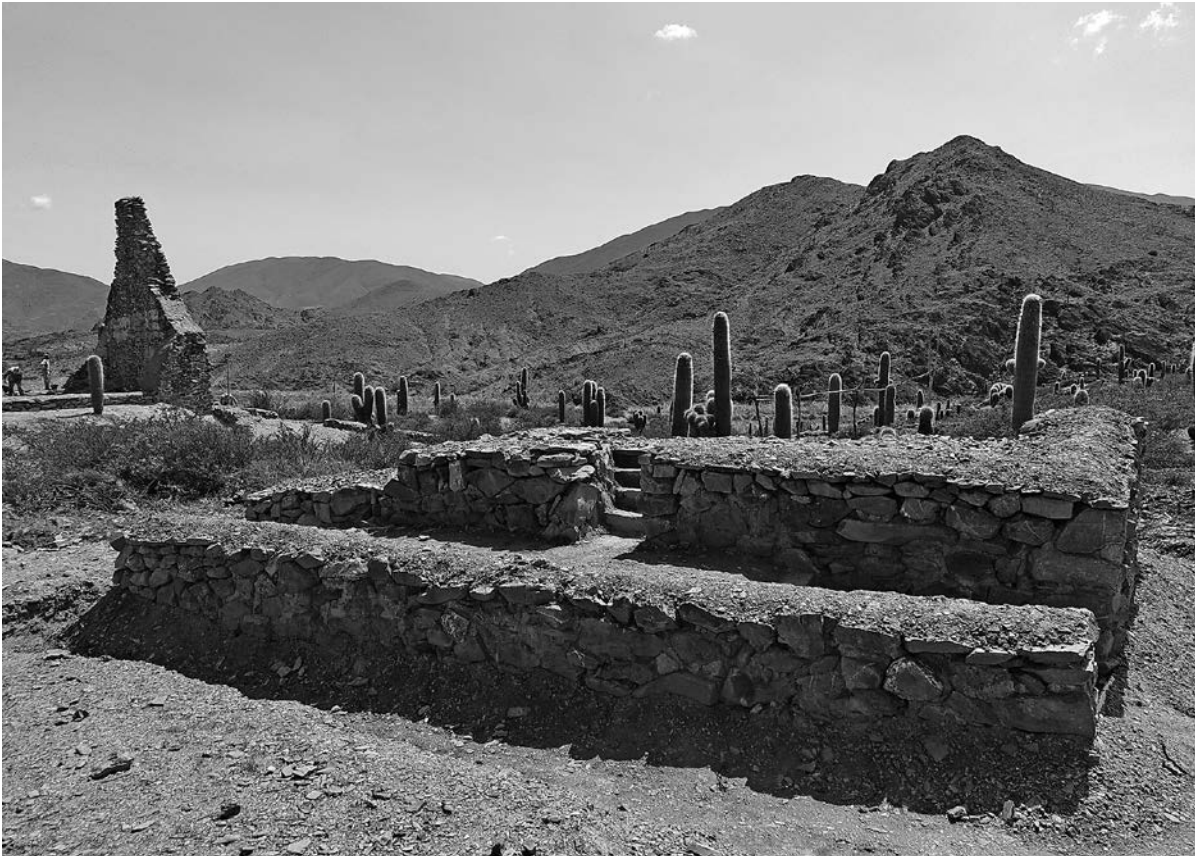
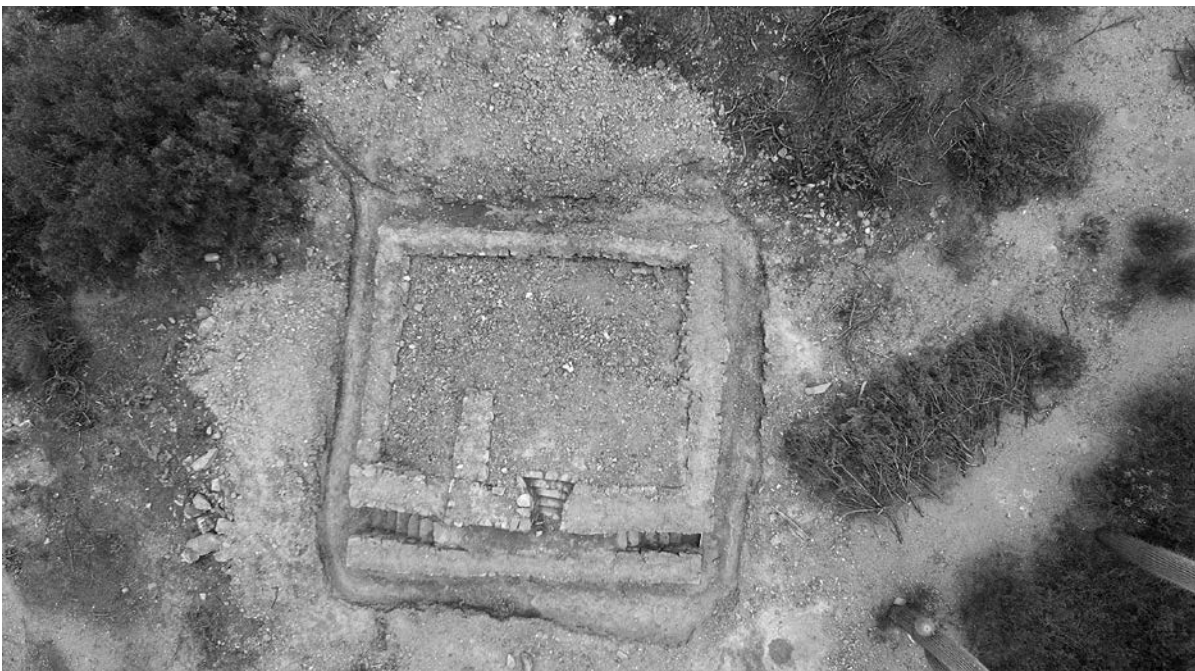
Figura 56: Ushnu o plataforma ceremonial ubicado en la parte central de la Plaza o Aucaypata luego de las obras de restauración. Fotografías Christian Vitry y Niv Schmilchuk (Drone).

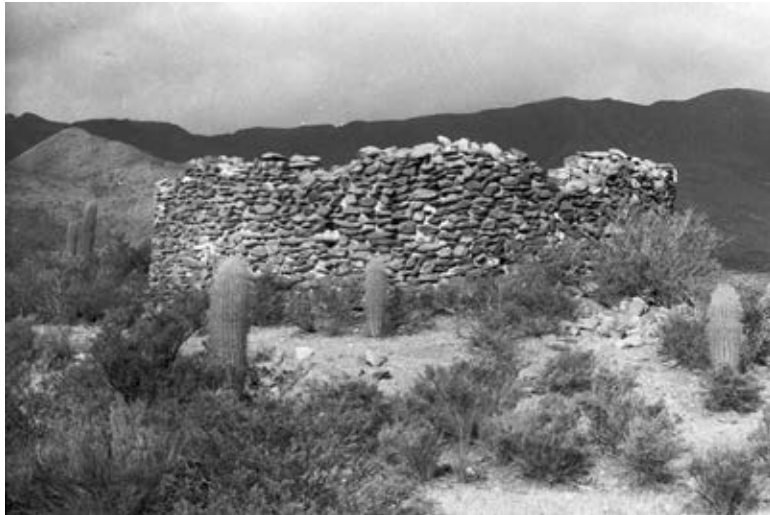
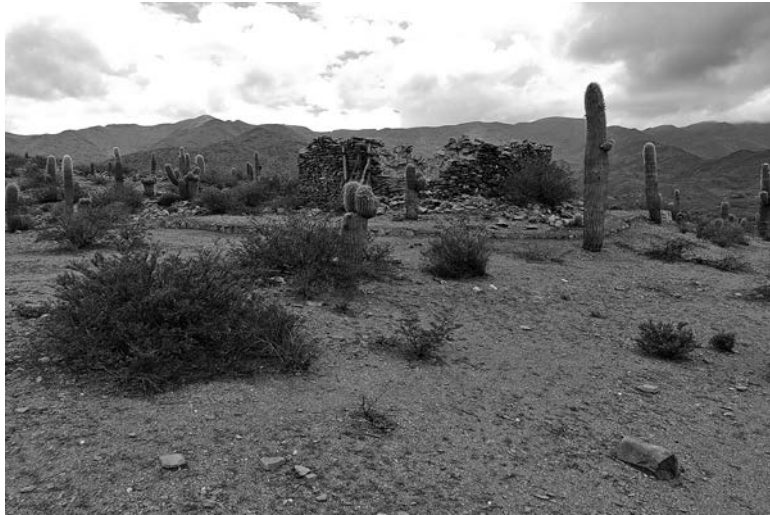
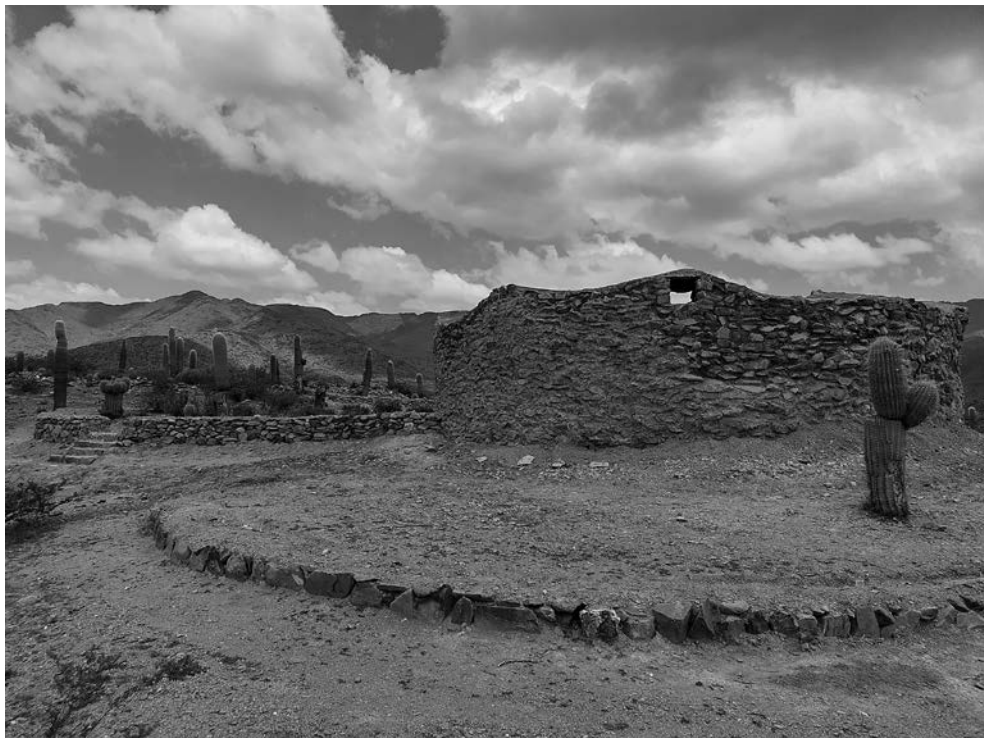
En una de las partes más altas del sitio se destaca la presencia de dos estructuras cilíndricas de unos 8 metros de diámetro y con anchos muros de casi 4 metros de altura. Se trata de colcas o depósitos típicos de los centros administrativos incas. Las mismas se encontraban en estado crítico, con partes del muro caído, apuntaladas con maderas y a punto de colapsar.

Figura 57: Arriba: fotografía de la Collca Este tomada a principios de la década de 1990 (Schavelzon 1992). Al medio: la misma collca en enero de 2022 antes de ser restaurada. Abajo: Collca Este luego de las tareas de restauración. Fotografías 57b y c Christian Vitry.

Estas estructuras fueron las que mayor trabajo y tiempo demandaron debido a las dimensiones y también a que se necesitaba mucho barro para tratarlas, siendo el agua un elemento escaso en el lugar y debiendo hacer viajes permanentes al río que está unos centenares de metros del sitio.

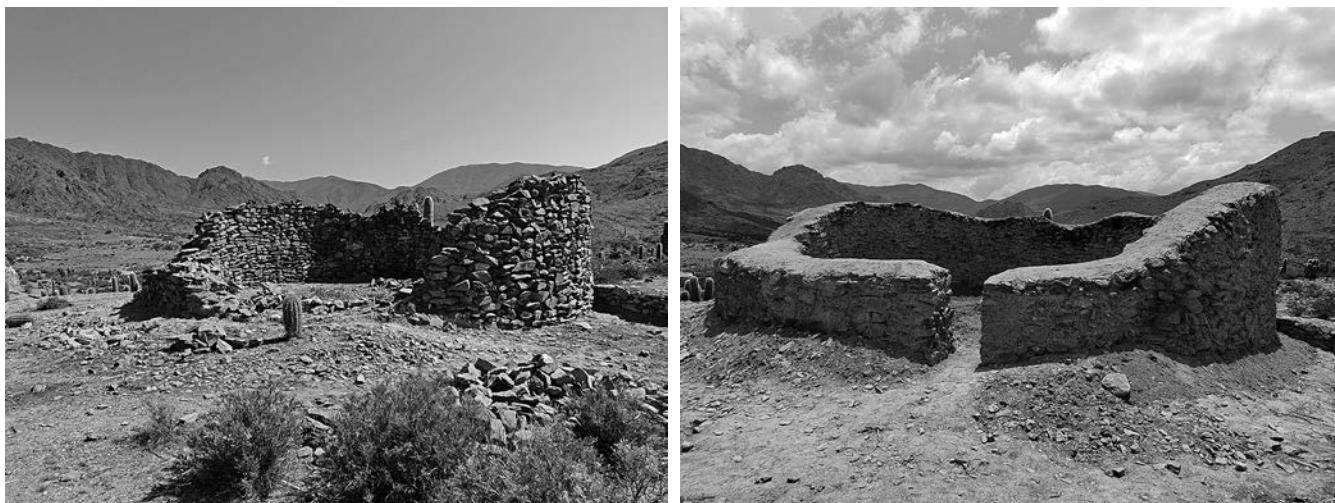
Figura 58: Collca Este antes y después de las obras de conservación realizadas en enero de 2022. Fotografías Christian Vitry.

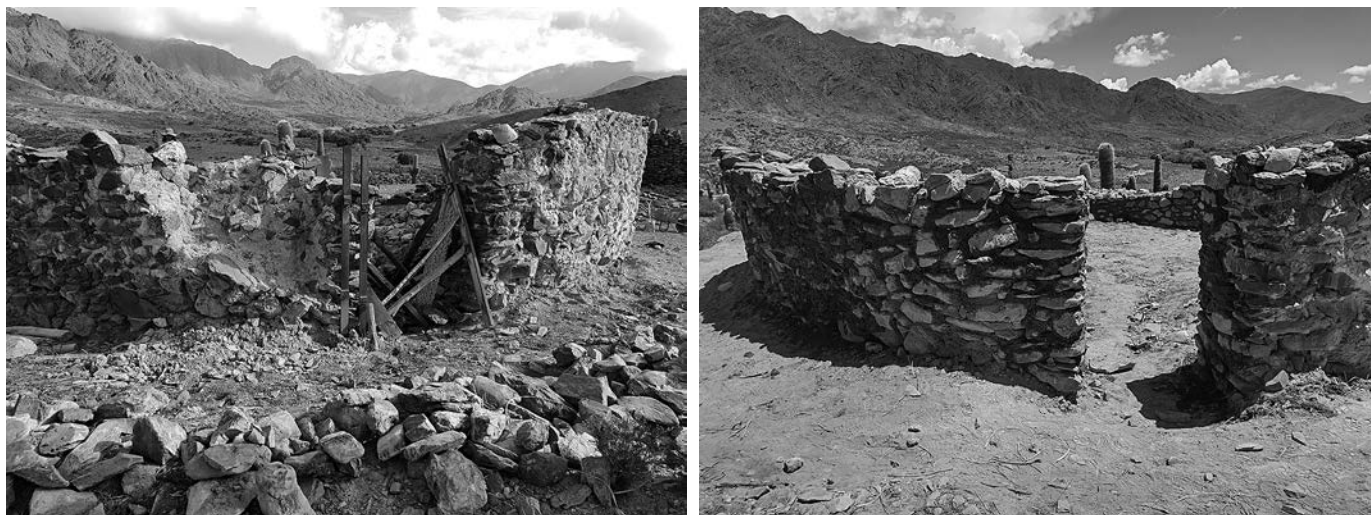
Figura 59: Collca Oeste antes y después de la restauración. En la puerta se aplicó la técnica de anastilosis. Fotografías Christian Vitry.

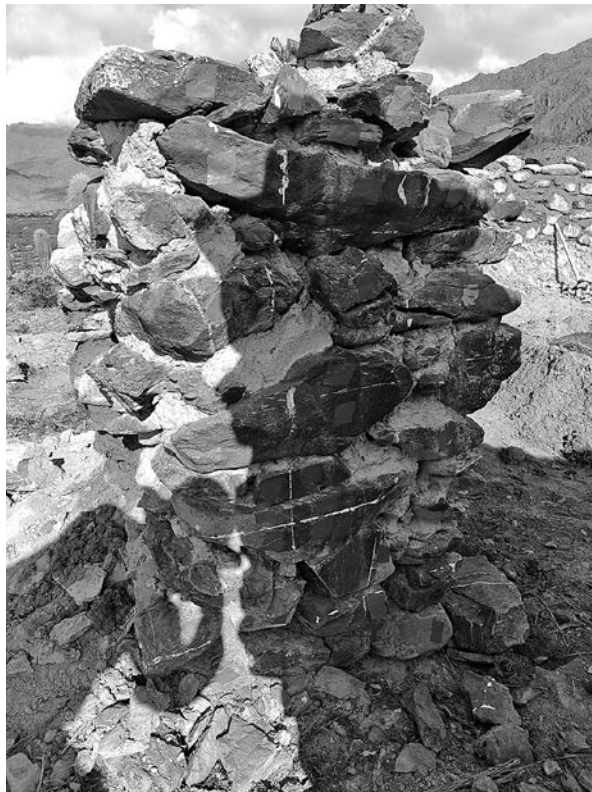
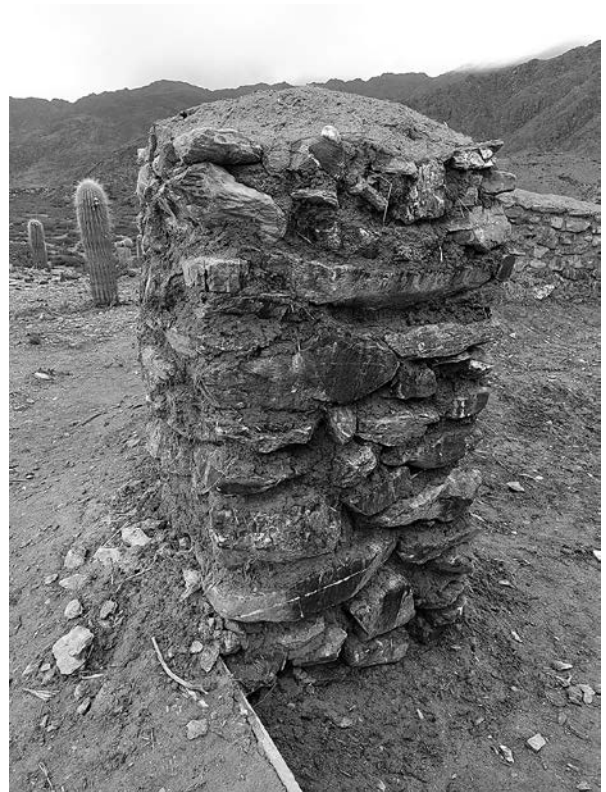
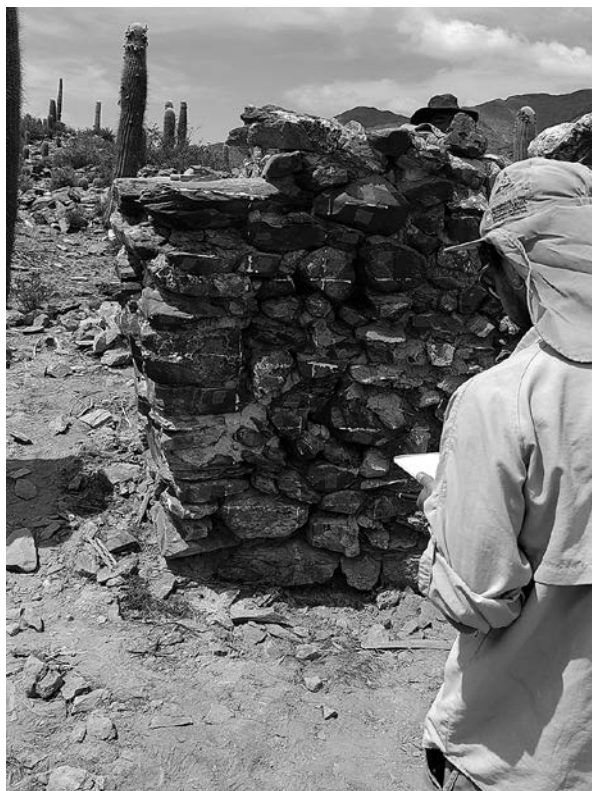
Figura 60: Izquierda: proceso de registro gráfico (dibujo y fotografía) y marcado de la retícula sobre el muro para realizar la anastylis. Derecha: Muro restaurado. Fotografías Christian Vitry.

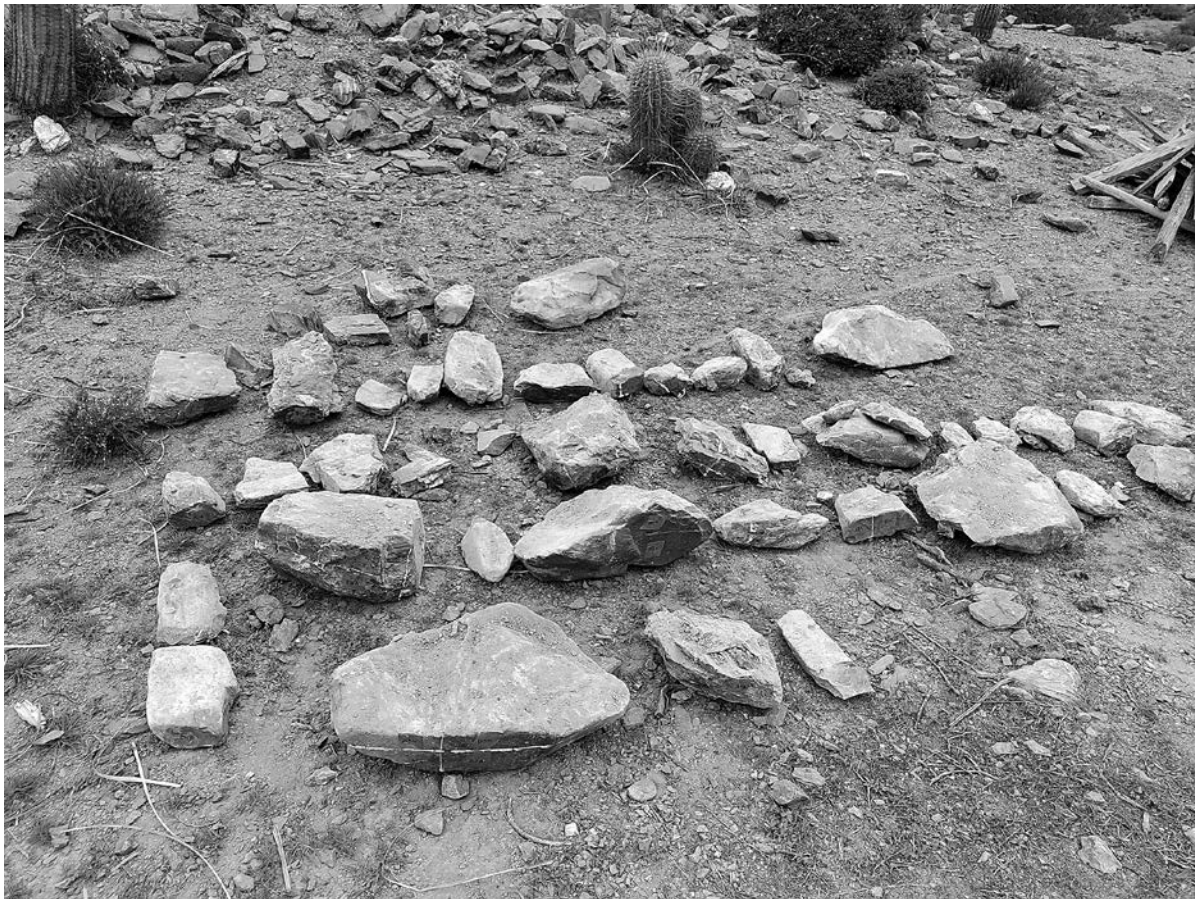
Figura 62: Rocas dispuestas en filas y columnas luego de haber desmontado el muro. Las piezas que están en malas condiciones fueron reemplazadas. En base al dibujo y eventualmente fotografías, se remontó el muro localizando cada roca en el mismo lugar que estaba, este proceso se conoce como anastilosis. Fotografía Christian Vitry.

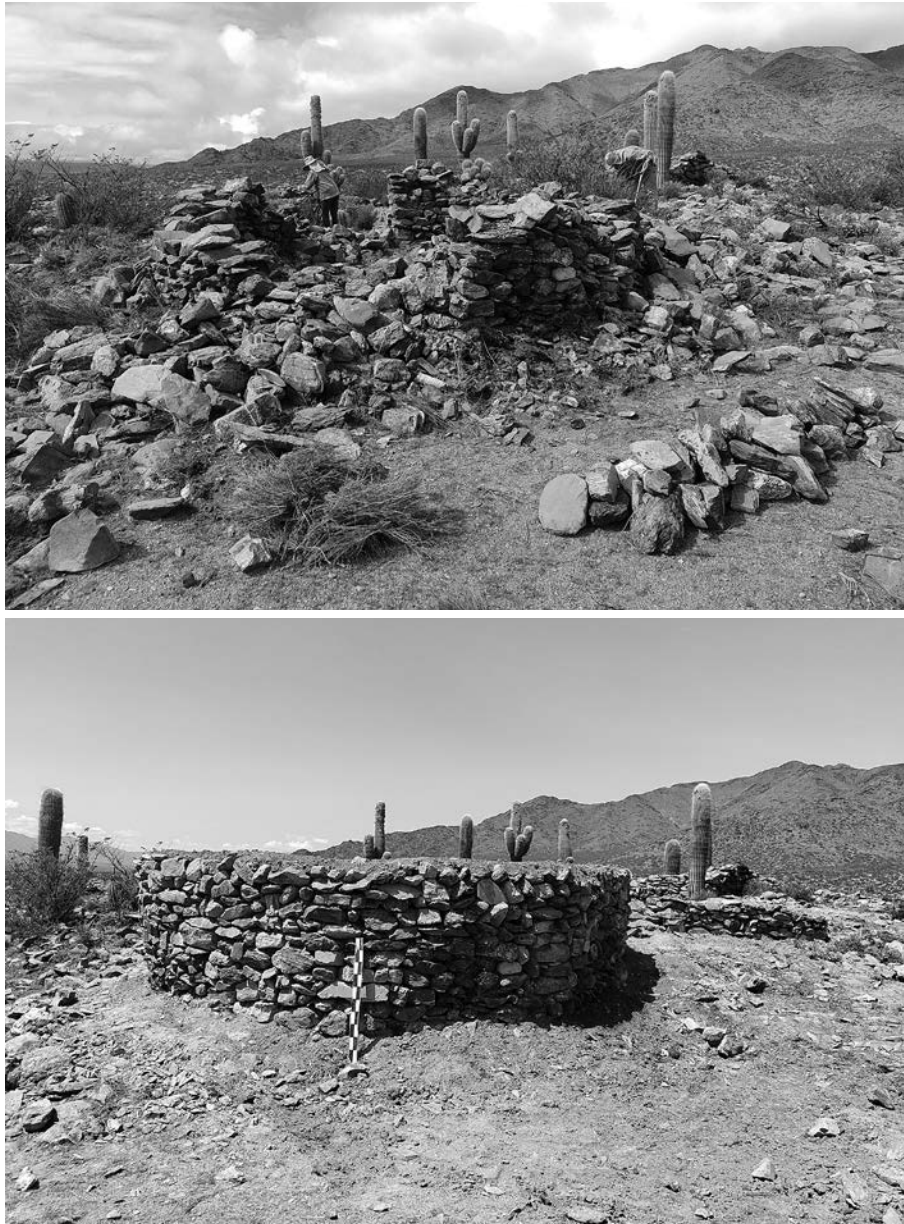
Figura 63: Collca Sur, antes y después de las tareas de restauración. Fotografías Christian Vitry.

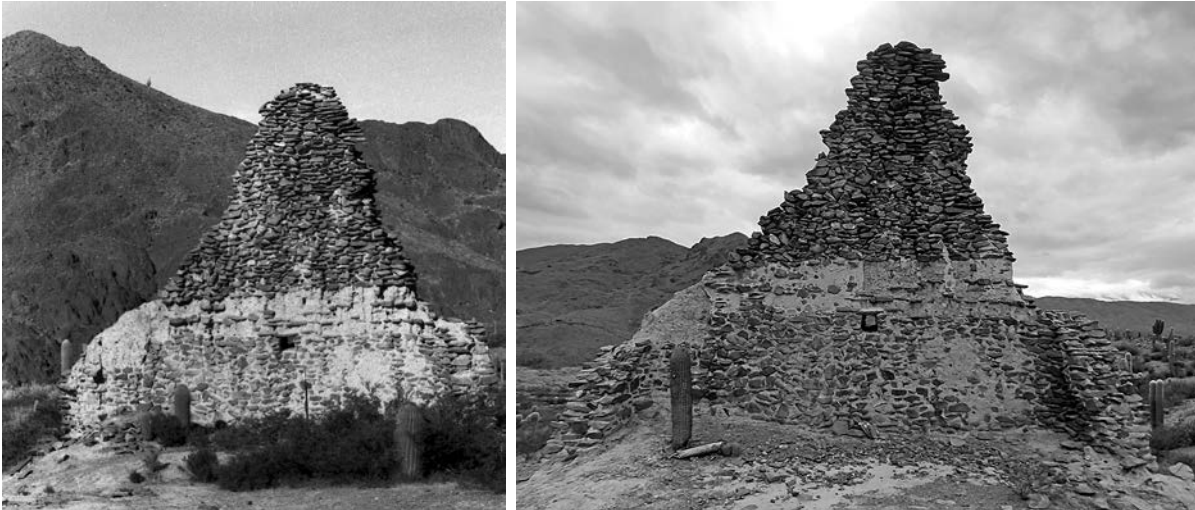
Figura 64: Izquierda: fotografía tomada a finales de 1980 (Schavelzon 1992); derecha: fotografía tomada en enero de 2022, antes de iniciar las obras de restauración. Fotografía Christian Vitry.

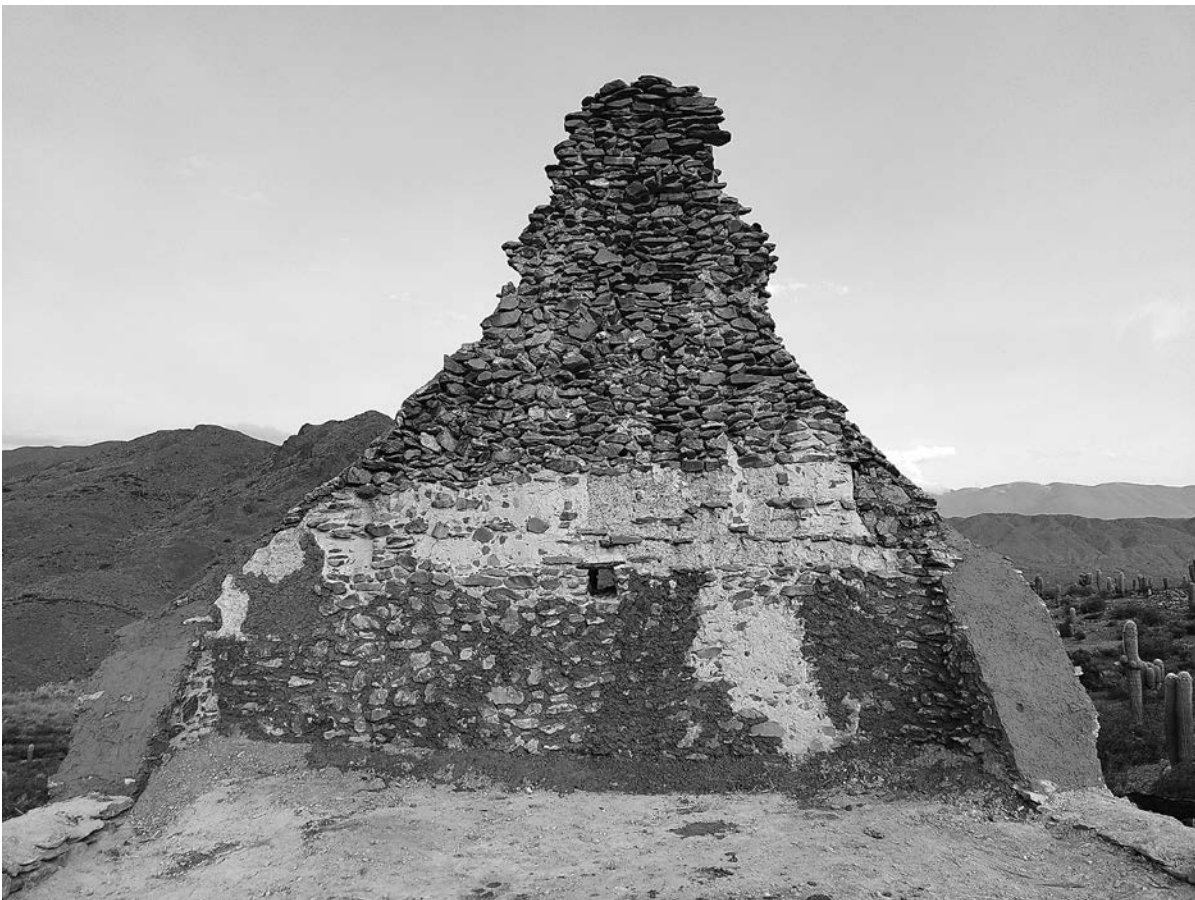
Figura 65: Estado actual del hastial de la kallanca de Potrero de Payogasta luego de los trabajos de restauración en febrero de 2022. Fotografía Christian Vitry.

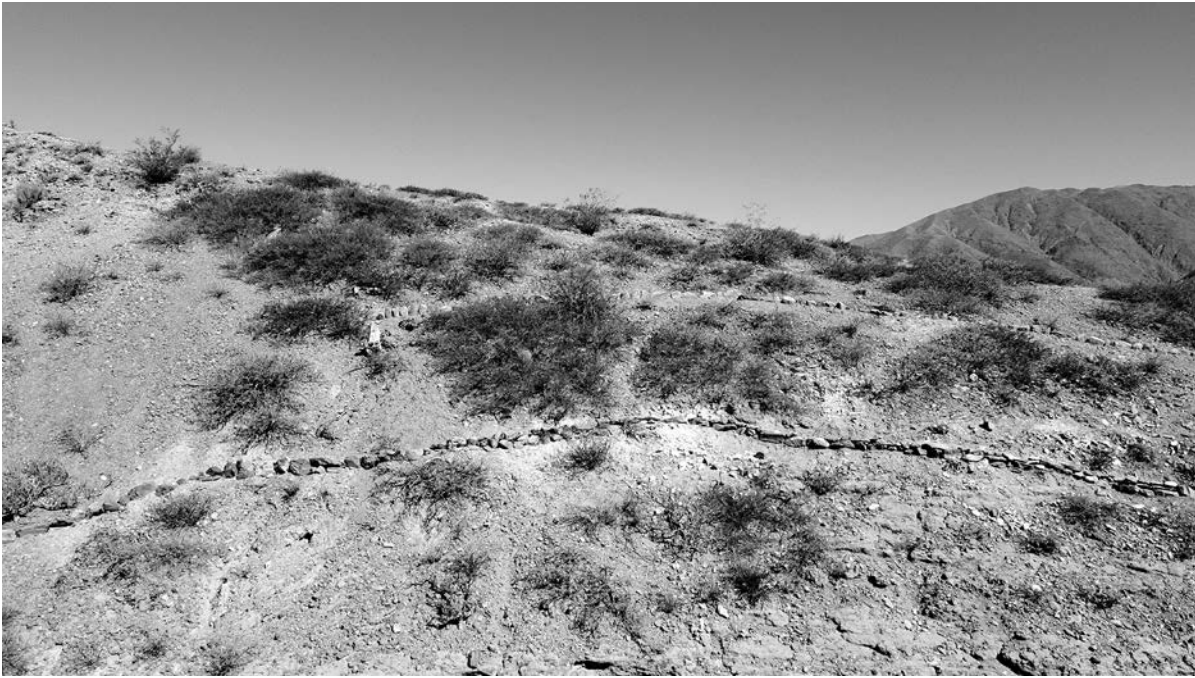
Figura 66: Las fotografías muestran los muros derivadores de agua de escorrentía ubicados en la parte alta del alero donde se emplazan los Graneros de La Poma. Se trata de una intervención indirecta que repercute directamente sobre la conservación del sitio.
